BEZPEČNOSTNÍ INSPEKCE POZEMNÍCH KOMUNIKACÍ PRO MĚSTO CHOCEŇ

SAFETY INSPECTION OF ROADS IN CHOCEŇ

DIPLOMOVÁ PRÁCE
MASTER'S THESIS

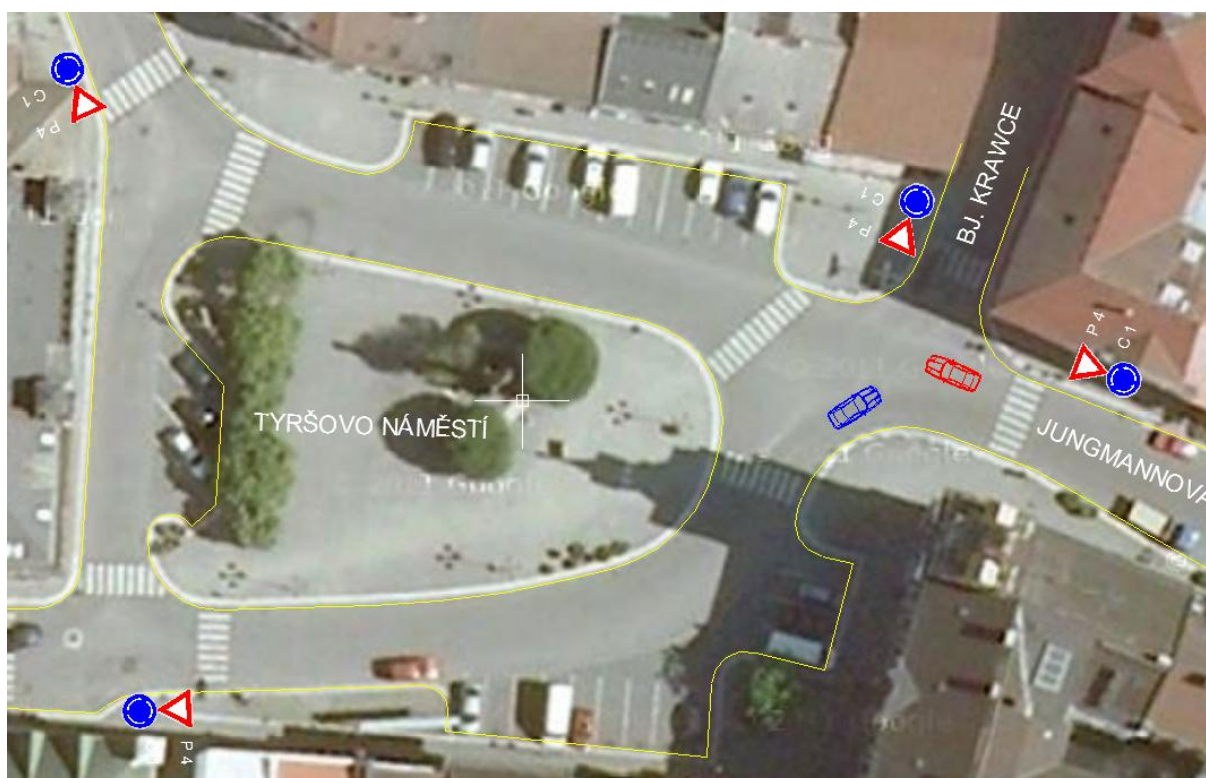
V roce 1999 došlo k jeho rekonstrukci a v této podobě setrvává do dnes, zároveň s rekonstrukcí vznikla v jednom místě náměstí dopravně konfliktní situace, kterou se činné orgány snažili řešit různými úpravami dopravního značení v daném místě. Konečná a zároveň stávající verze značení je zobrazena na obrázku.

Obrázek 5 - Okružní křižovatka Tyršovo náměstí - ul.Jungmannova - dopravní konflikt

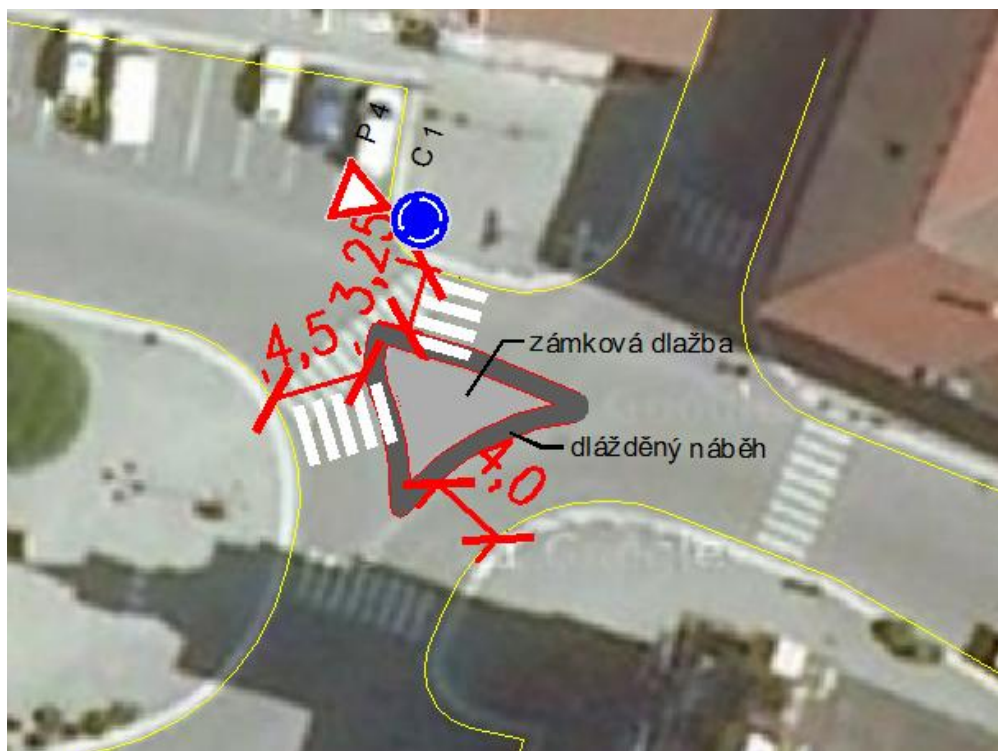
Obrázek 8 - Okružní křižovatka Tyršovo náměstí - ul.Jungmannova - navržené opatření

Ostrůvkem se docílí odsazení okružní křižovatky Tyršovo náměstí. Vzniklou stykovou křižovatku lze následně vyřešit dvěma způsoby. Jedná se o možnost levého odbočení z ulice B.J. Krawce nebo o jeho znemožnění. Jsou navrženy dvě alternativy svislého dopravního značení.

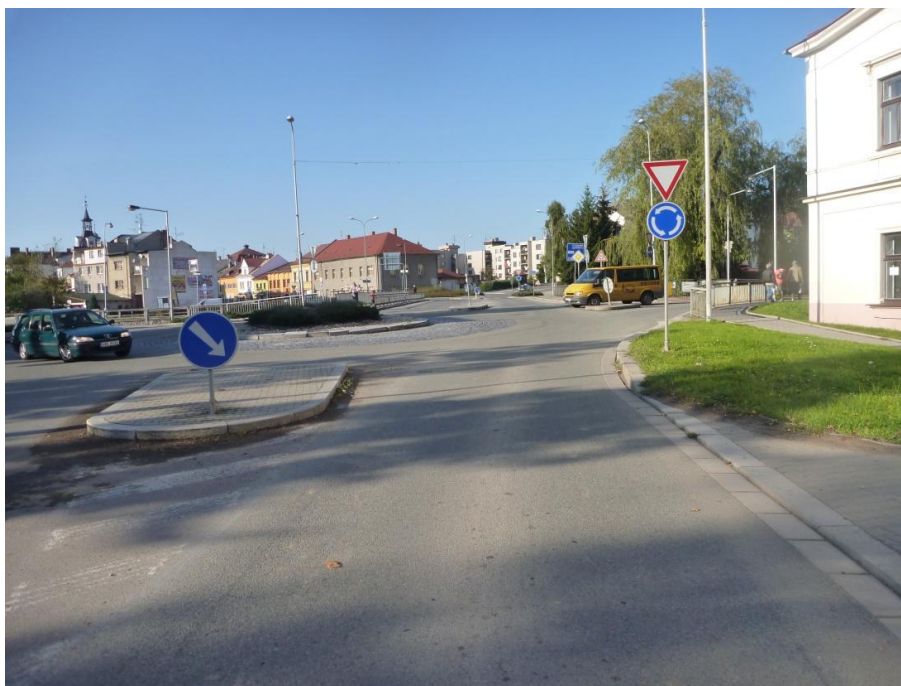
Bezpečnostní inspekci byl zjištěn velmi nežádoucí jev, totiž možnost přímého průjezdu okružní křižovatkou v hlavním dopravním směru. Přímý průjezd lze navíc bez výraznějších problémů uskutečnit při velmi vysokých rychlostech.

Obrázek 10 - Okružní křižovatka II317 – ul. Pardubická -pohled

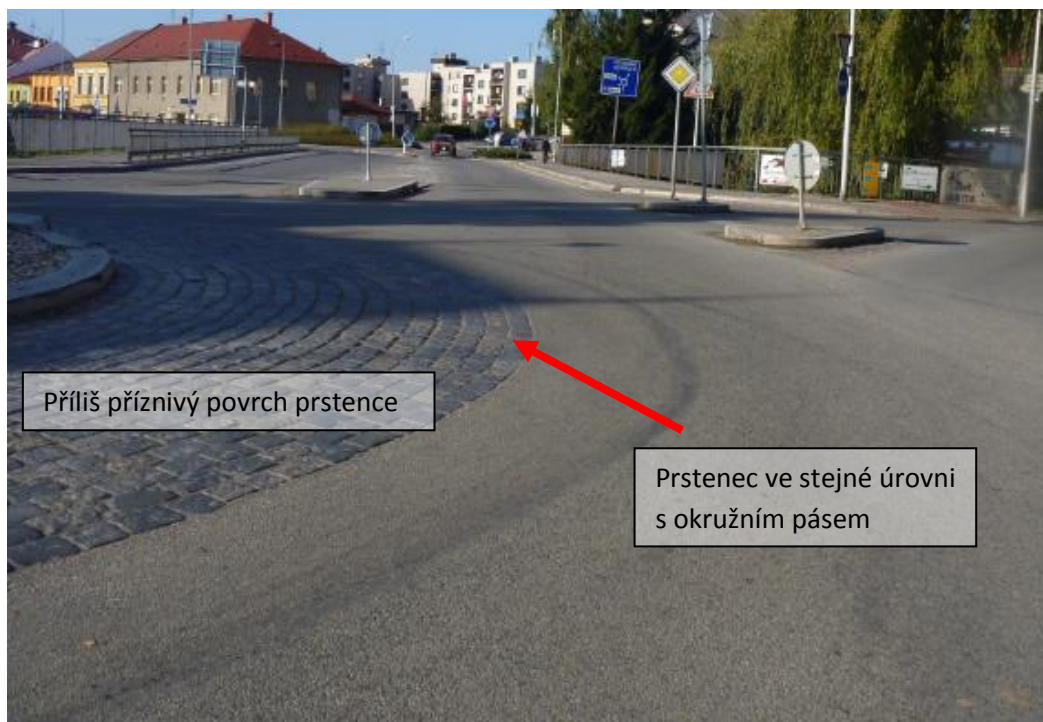
Tento nevyhovující stav je dán geometrií okružní křižovatky, při jejímž návrhu musel projektant vycházet z velmi omezených prostorových podmínek, a stavem dlážděného středového prstence. Ten je dnes v podstatě v jedné rovině s přilehlým jízdním pásem, tudíž nenutí řidiče nevyužívat tento prostor křižovatky.

Obrázek 11 - Okružní křižovatka II317 – ul. Pardubická - prstenec

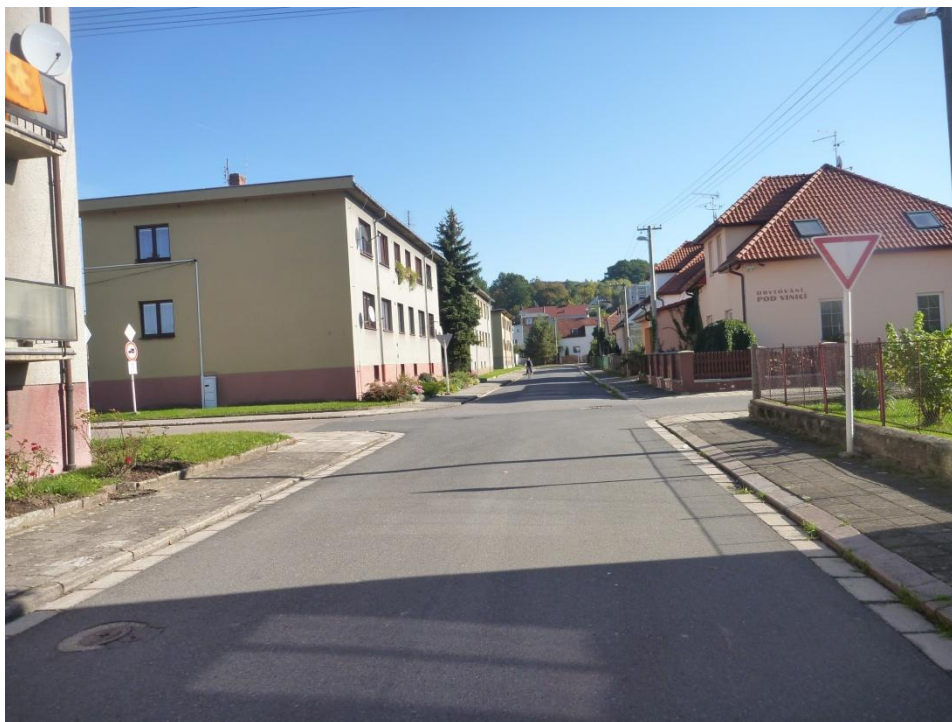
Obrázek 13 - Průsečná křižovatka ul. T. N. Kautníka - ul. Pod Vinicí - psychologická přednost

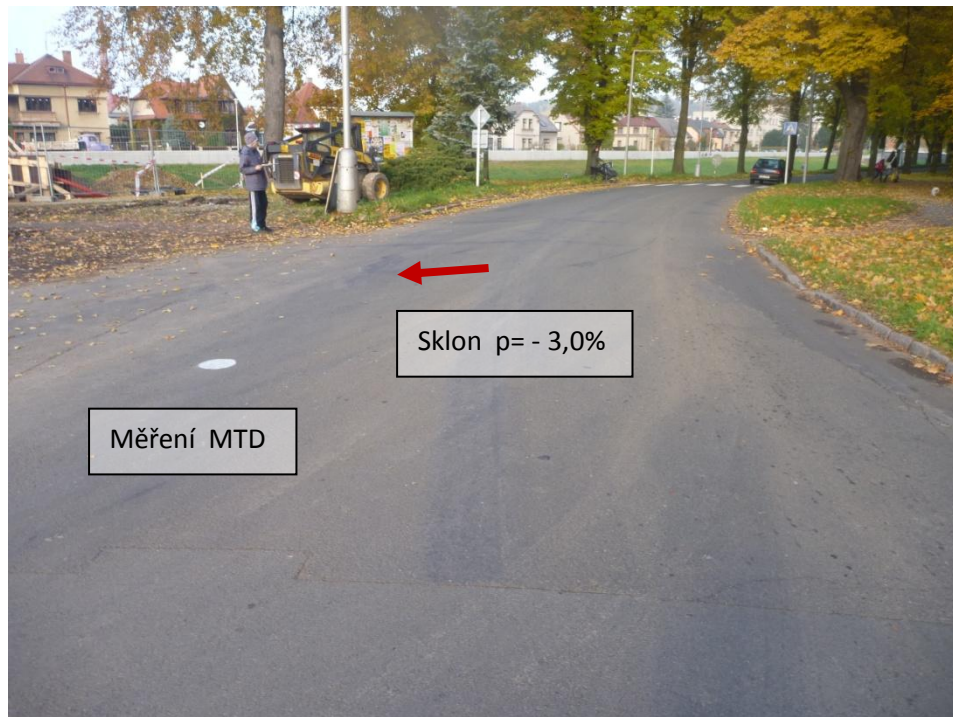
Poloměr tohoto oblouku je přibližně R=100m. Co se týče poměrů klopení, tak celý oblouk prochází v základním příčném střechovitém sklonu. Ve vrcholu oblouku je sklon vnějšího jízdního pásu dokonce -3,0%.

Obrázek 15 - Protismykové vlastnosti směrových oblouků ul. Pardubická (II/315) - SO č.1

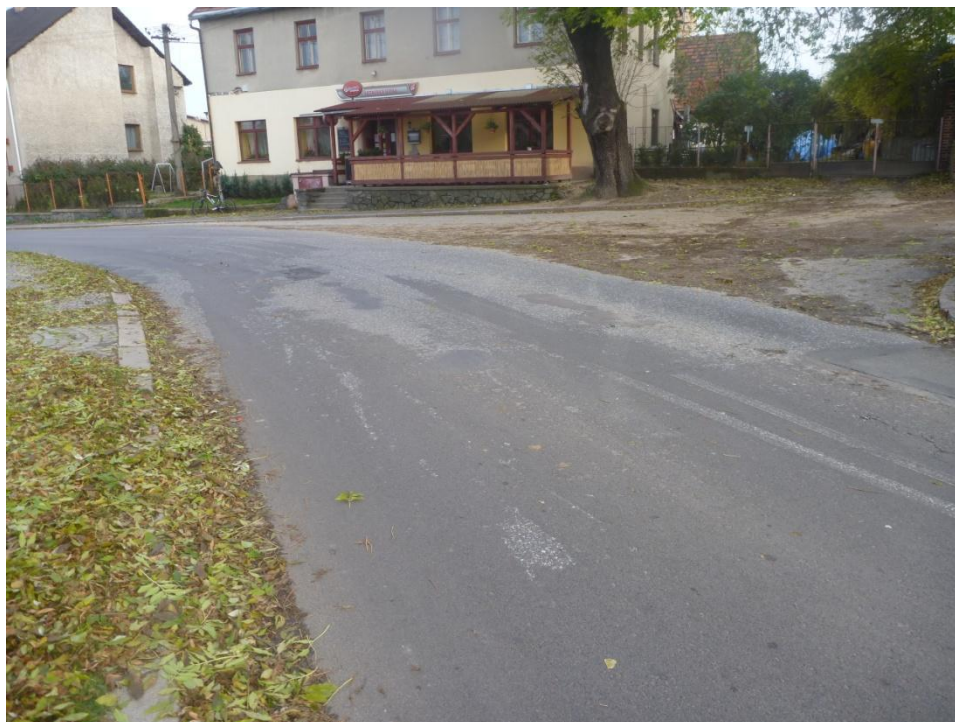
To má za následek, že na vnějším jízdním pásu se nachází úplně původní obrusná vrstva, která má řadu poruch (ztráta hmoty, ztráta mikrotextury, ztráta makrotextury, vysprávký, příčné nerovnosti,...)

Obrázek 16 - Protismykové vlastnosti směrových oblouků ul. Pardubická (II/315) - SO č.2

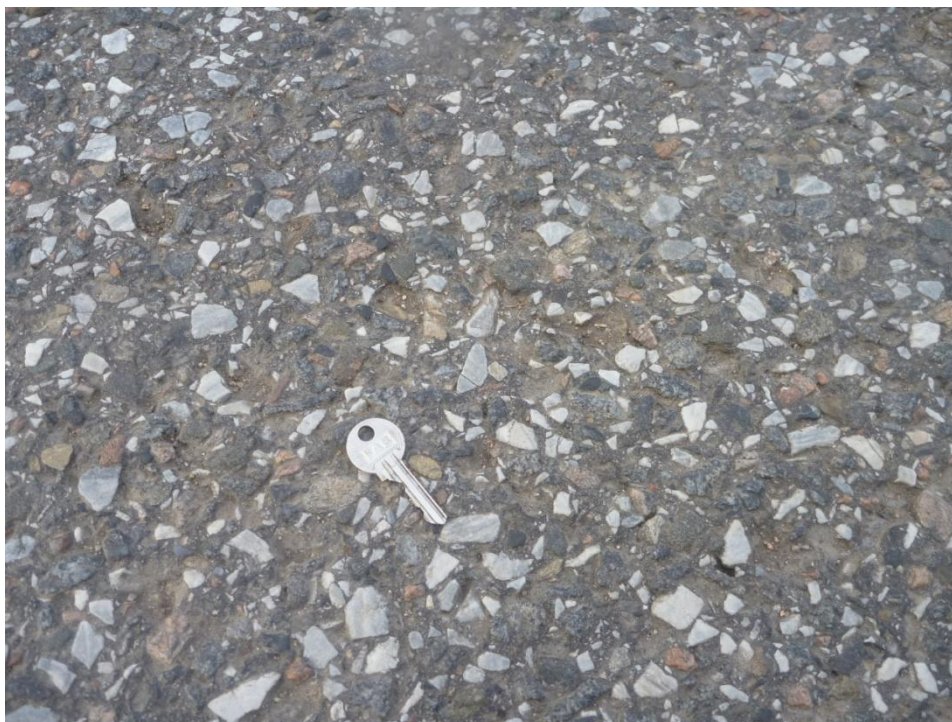
Obrázek 17 - Protismykové vlastnosti směrových oblouků ul. Pardubická (II/315) - detail makrotextury

Průměrná hodnota $D = 213,88\text{mm}$. $MTD = 0,69$ to odpovídá klasifikačnímu stupni 2. (dle tab. 2)

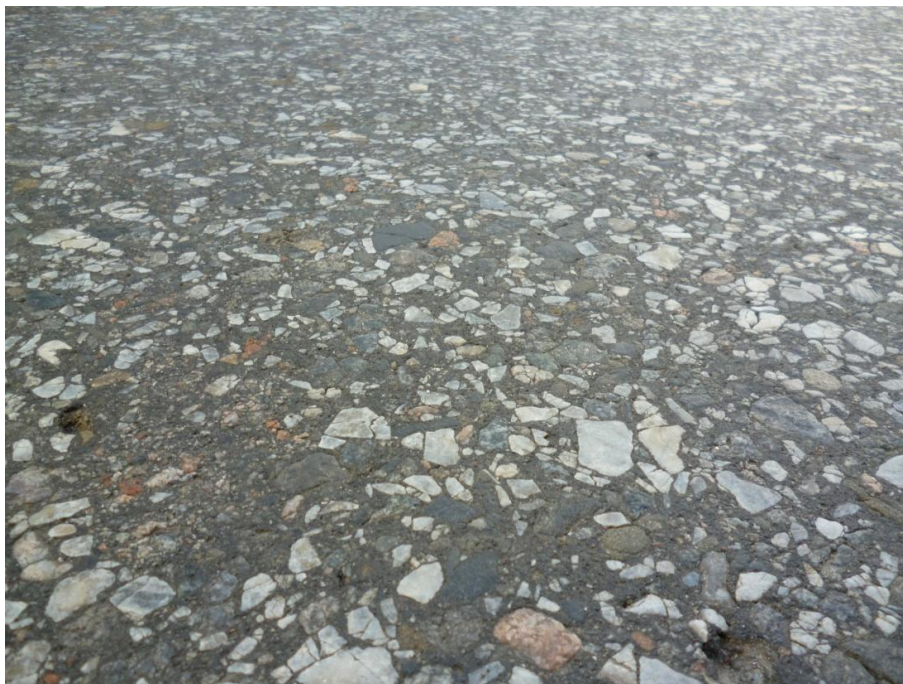
Přiložená fotografie zobrazuje detailní pohled na povrch vozovky, lze spatřit i ztrátu mikrotextury.

Obrázek 20 - Příčné nerovnosti a protismykové vlastnosti ul. Pernerova (II/315) - detail makrotextury

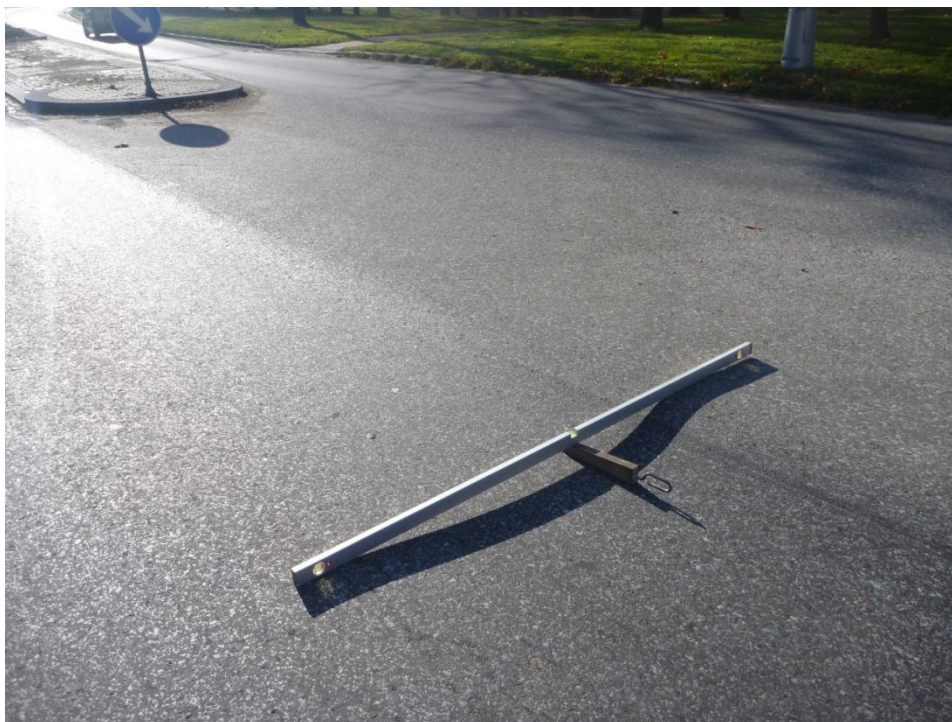
Obrázek 23 - Příčné nerovnosti a protismykové vlastnosti ul. Pernerova (II/315) - měření vyjetých kolejí

Vzhledem k rozsahu trvalých deformací se doporučuje provést diagnostické vývrty vozovky ke stanovení poškození podkladních vrstev příčnými nerovnostmi a na základě těchto informací provést výměnu obrusné vrstvy, případně i podkladních vrstev vozovky. V případě pouhé paušální opravy výměnou vrstev dle dopravního zatížení se nedocílí odstranění dalšího vývoje trvalých deformací (vyjetých kolejí).

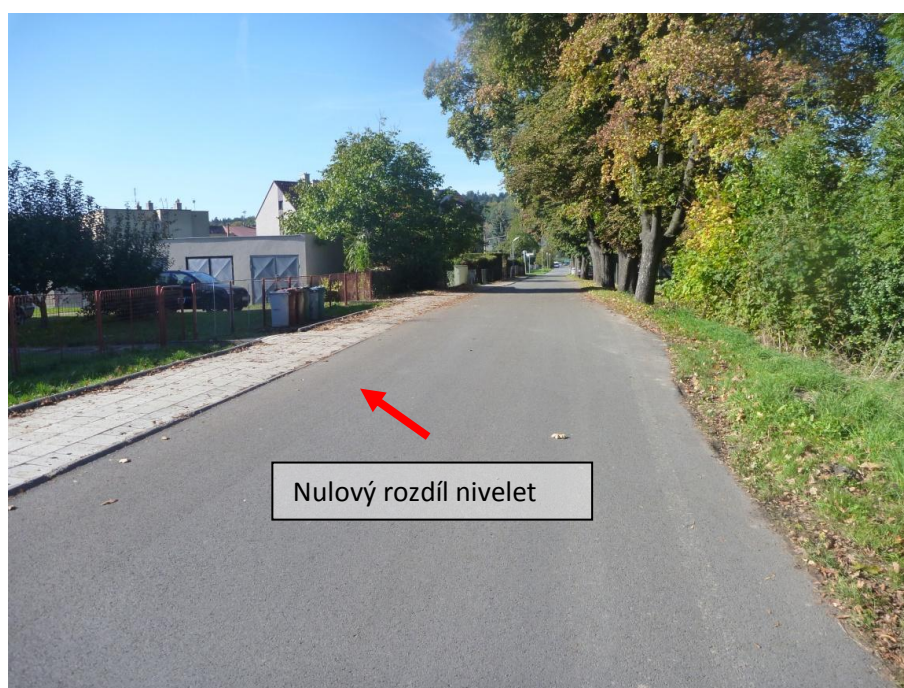
Tato komunikace byla poznamenána výstavbou protipovodňových opatření, tudíž došlo k její opravě podobě pokládky nové obrusné vrstvy na stávající vrstvu, bez jejího odfrézování.

Obrázek 25 - Bezpečnostní nedostatky ul. Stromovka - bezpečnostní nedostatek

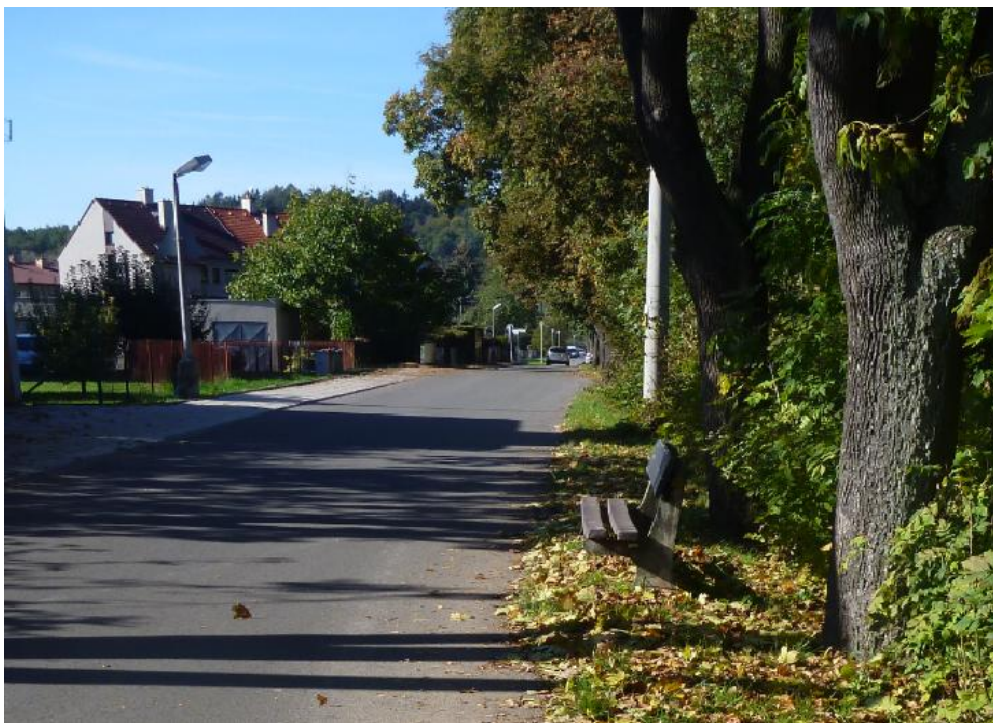
Dalším bezpečnostním rizikem v této ulici je umístění lavičky ve vzdálenosti cca 20m od mostu Stromovka.

Obrázek 26 - Bezpečnostní nedostatky ul. Stromovka - nebezpečná lavička

Řidič vozidla přijíždějící směrem od centra po přejetí mostu vjíždí do pravotočivého směrového oblouku, kde jsou poměrně nekomfortní rozhledové poměry, tudíž soustřeďuje pozornost spíše do protisměru, a přibližně po 20 metrech má po pravé straně v bezprostřední blízkosti krajnice neosvětlenou lavičku. Toto umístění je absolutně nevhodné.

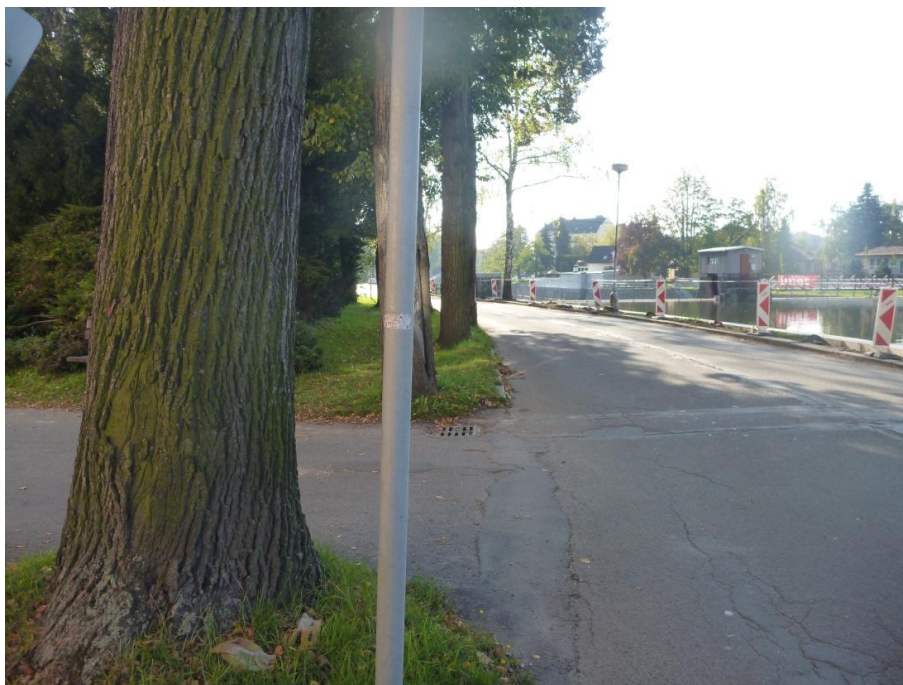
Zásadním problémem tohoto přechodu jsou rozhledové poměry a jeho umístění za vrcholem směrového oblouku. V rozhledových trojúhelnících jsou totiž v řadě vzrostlé stromy.

Obrázek 28 - Přechod pro chodce u Zámku ul. Pardubická (II/315) - rozhled

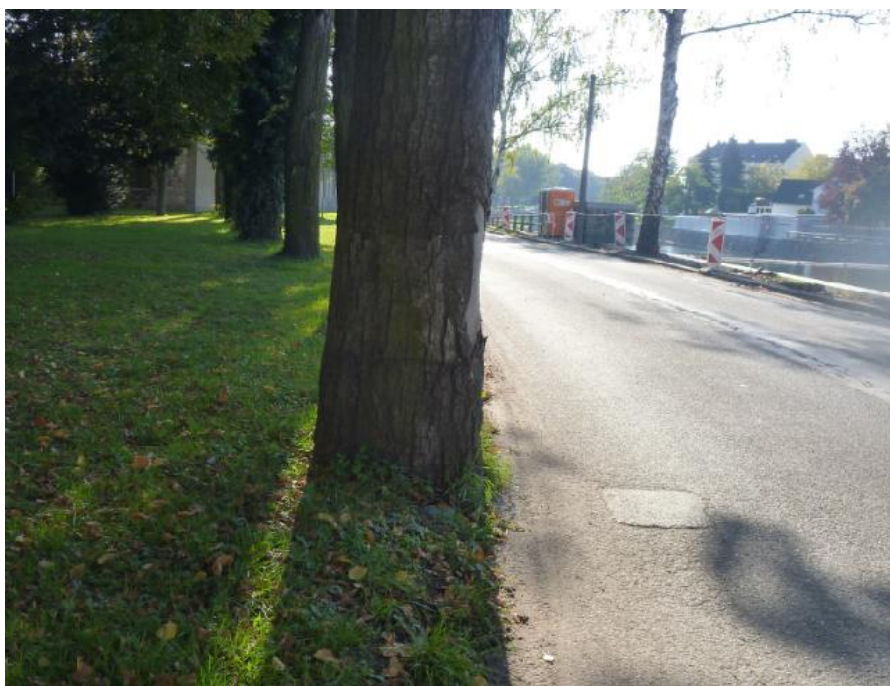
Na této komunikaci je stanoven rychlostní limit na 50 km/h. Při této rychlosti udává norma ČSN 73 6110 dle tabulky rozhledovou vzdálenost na 50m a délku rozhledu pro zastavení 35m. Není zde tedy dodržena jedna ze zásadních podmínek pro bezpečný provoz na pozemních komunikacích, kterou je dostatečná délka rozhledu pro zastavení.

Obrázek 29 - Přechod pro chodce u Zámku ul. Pardubická (II/315) - pevná překážka strom

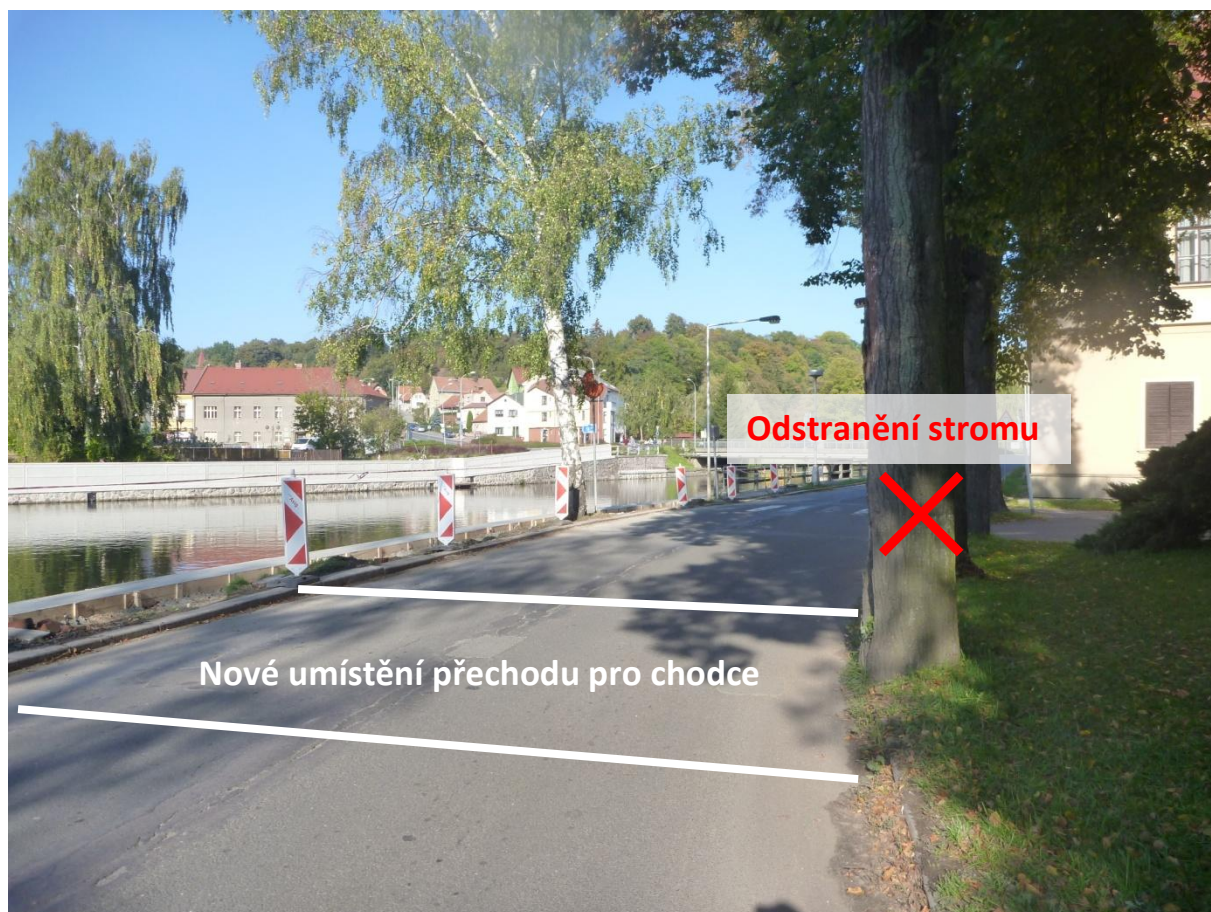
Obrázek 30 - Přechod pro chodce u Zámku ul. Pardubická (II/315) - varianta A

Tato varianta počítá s odstraněním výše zmíněného vzrostlého stromu a následným posunem přechodu pro chodce do těchto míst, tedy do vrcholu směrového oblouku. Docílilo by se tak nejlepších možných rozhledových podmínek, a bylo by možné ponechat rychlostní limit na 50km/h. Tato varianta by si však vyžádala stavební úpravy v rozsahu vybudování nového chodníku v délce cca 15m, přesun stávajícího osvětlení přechodu a přesun stávajícího dopravního značení.

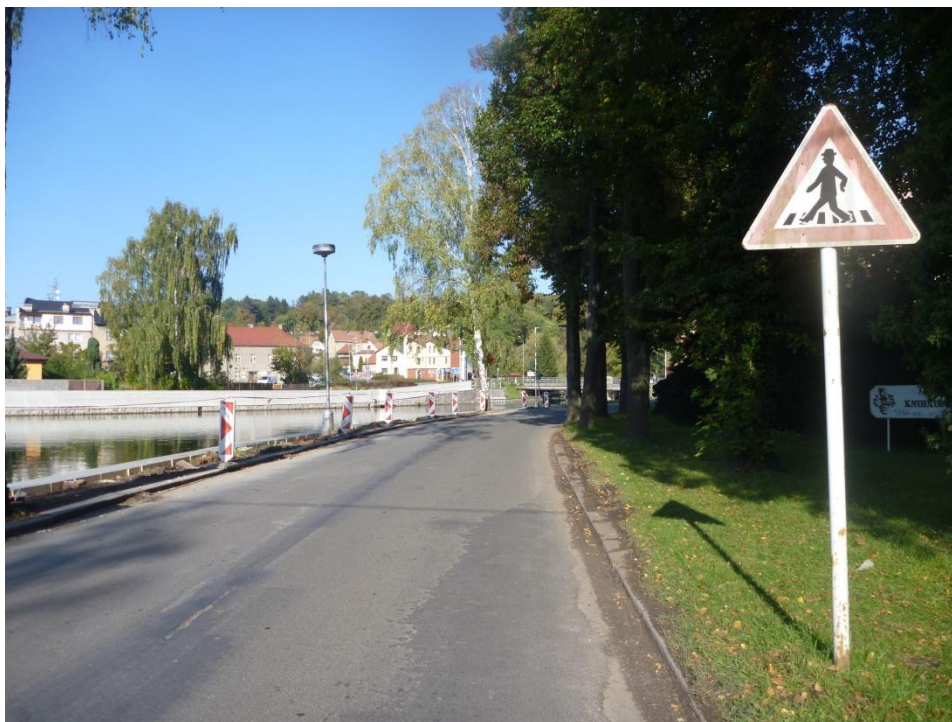
Obrázek 31 - Přejchod pro chodce u Zámku ul. Pardubická (II/315) - varianta B

Počítá s odstraněním stromu, ale se zachováním přechodu pro chodce na původním místě. V tomto případě stále nebudou splněny rozhledové poměry pro zachování rychlostního limitu 50km/h.

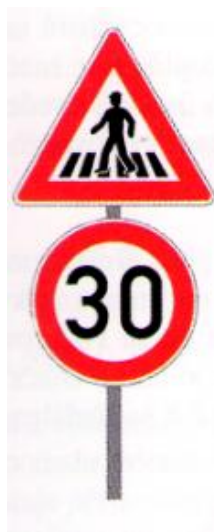
Obrázek 32 - Přejchod pro chodce u Zámku ul. Pardubická (II/315) - značka č.A11 a č.B20a

Doporučuje se tuto starou značku nahradit novou značkou č. A11 „Pozor, přechod pro chodce“ s reflexní úpravou a s doplněním značkou č. B20a „Nejvyšší dovolená rychlost 30km/h“.

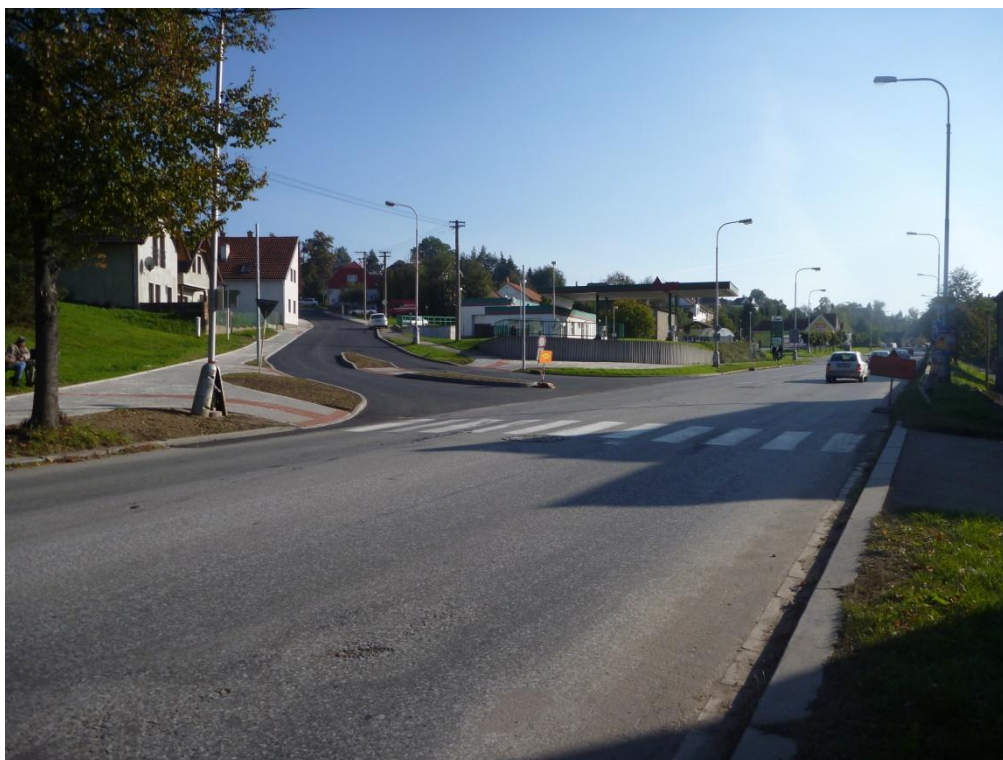
Přechod A

Obrázek 34 - Přechody pro chodce ul. Pernerova - přechod A

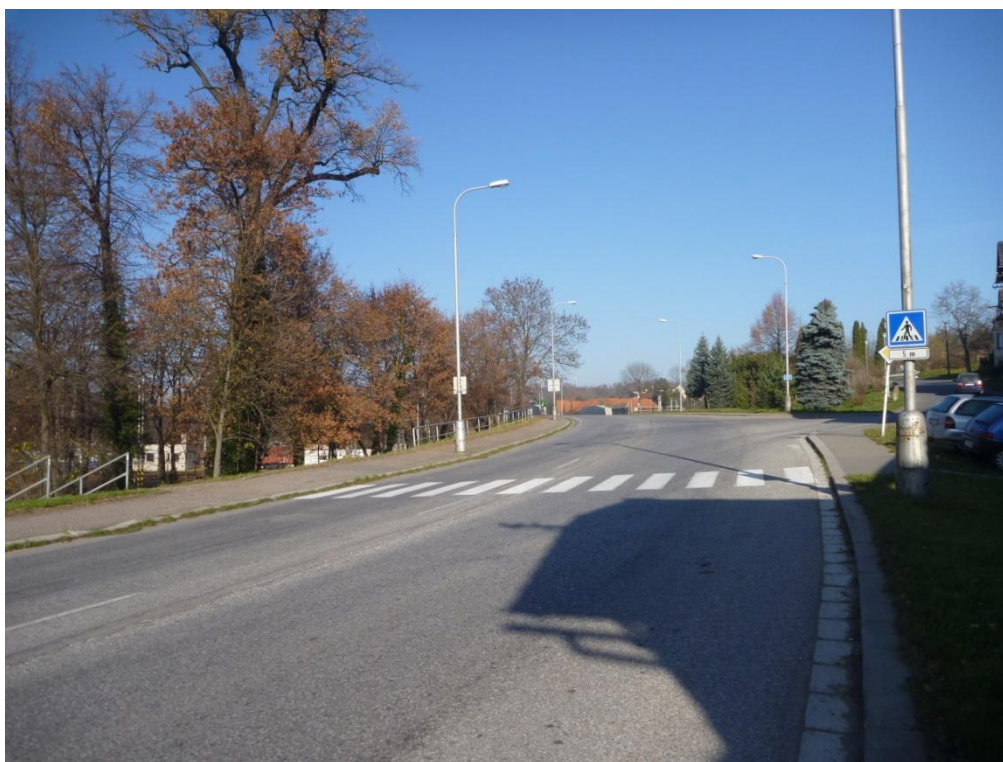
Přechod B

Obrázek 35 - Přechody pro chodce ul. Pernerova - přechod B

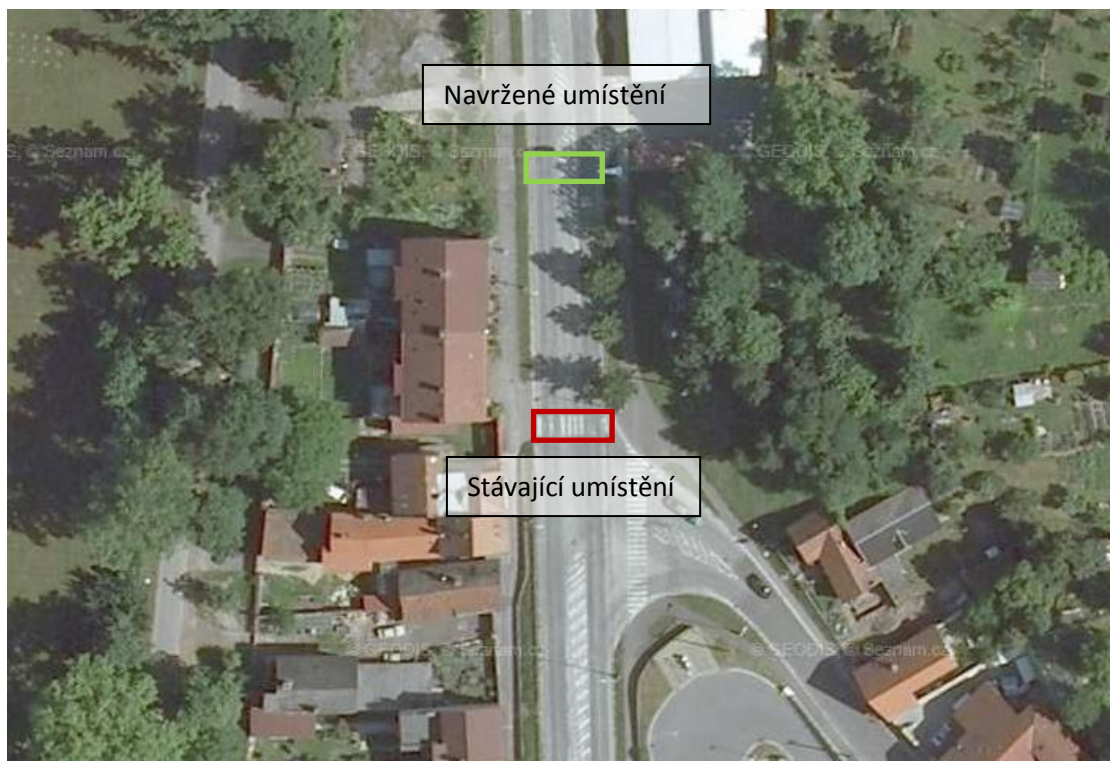
Obrázek 36 - Přechody pro chodce ul. Pernerova - přechod A navržené opatření

Vzhledem k umístění tohoto přechodu v odbočovacímu pruhu se navrhuje přesunutí přibližně o 40m před začátek odbočovacího pruhu, kde by byl zřízen ochranný ostrůvek pro chodce. Jeho šířka by měla být 2,0m jelikož se uvažuje se zřízením samostatných cyklistických pruhů v celé délce této komunikace.

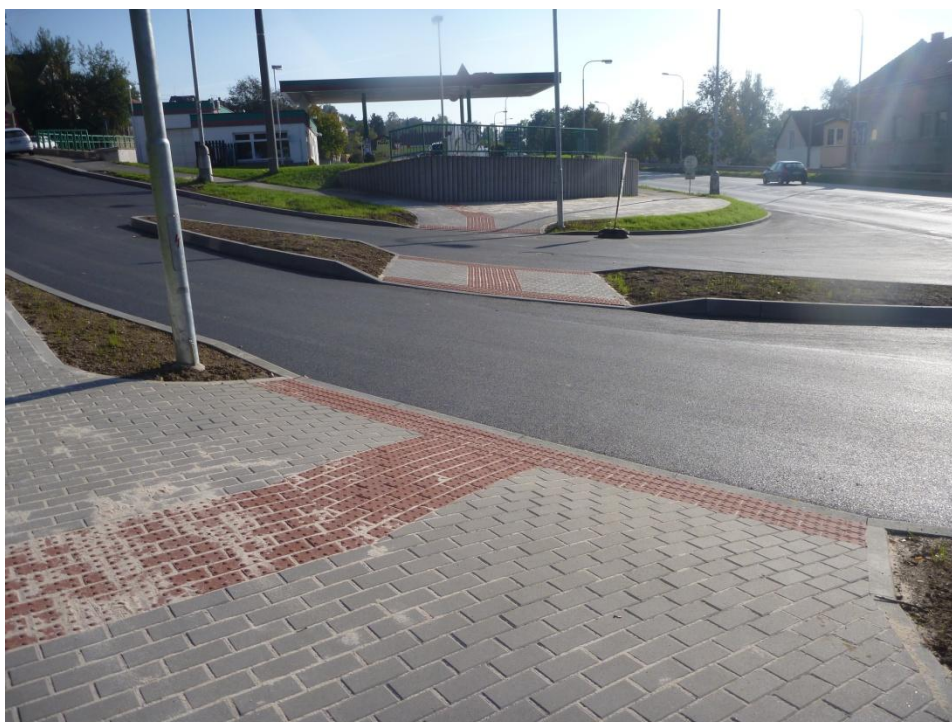
Obrázek 37 - Chybné provedení reliéfní dlažby na přechodu pro chodce ul. Svatojiráská

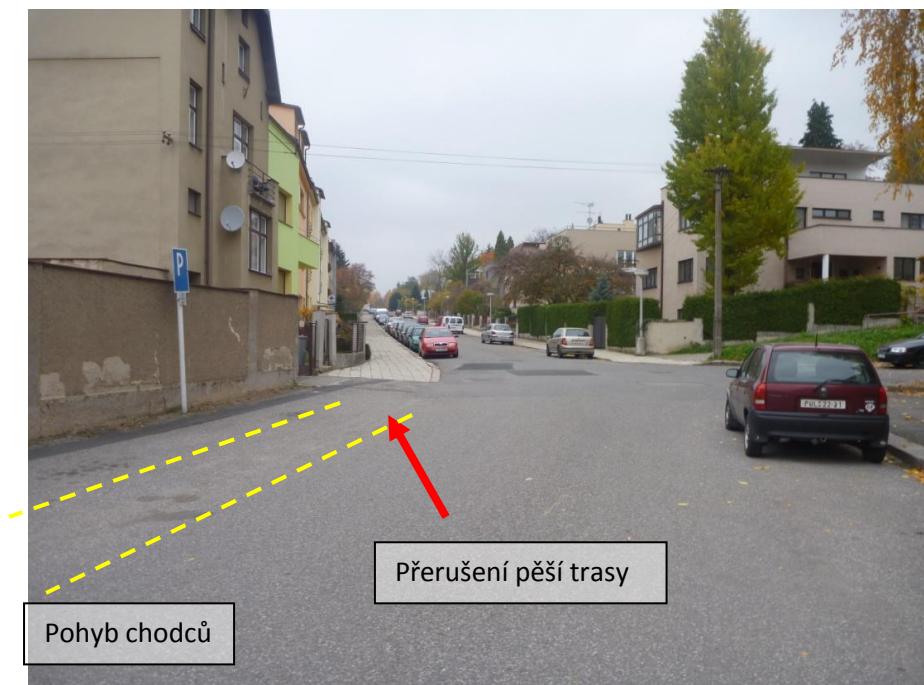
Obrázek 39 - Chybějící chodník ul. Bj. Krawce - pohled 1

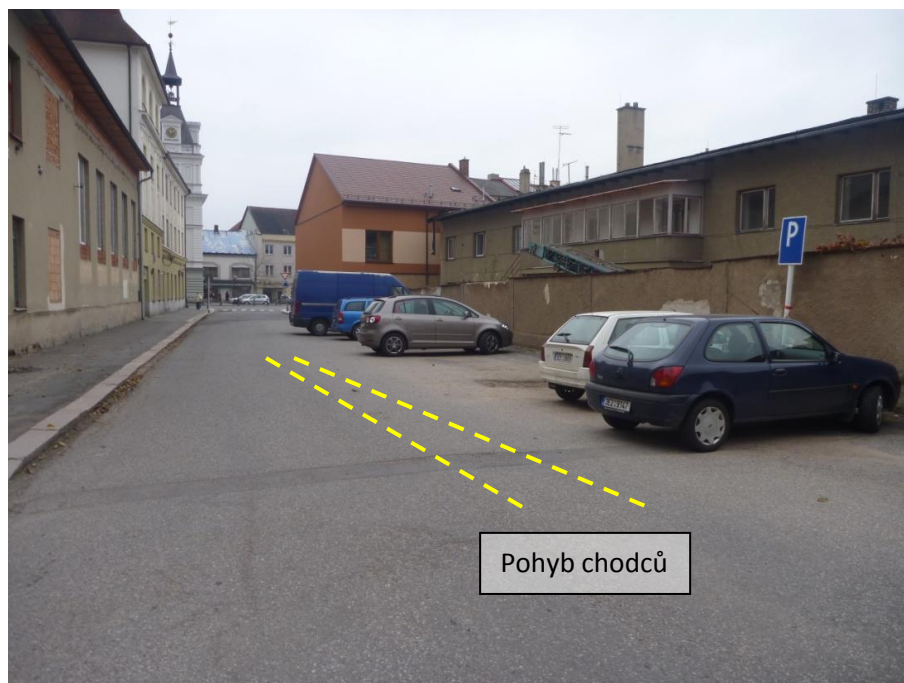
Obrázek 40 - Chybějící chodník ul. Bj. Krawce - pohled 2

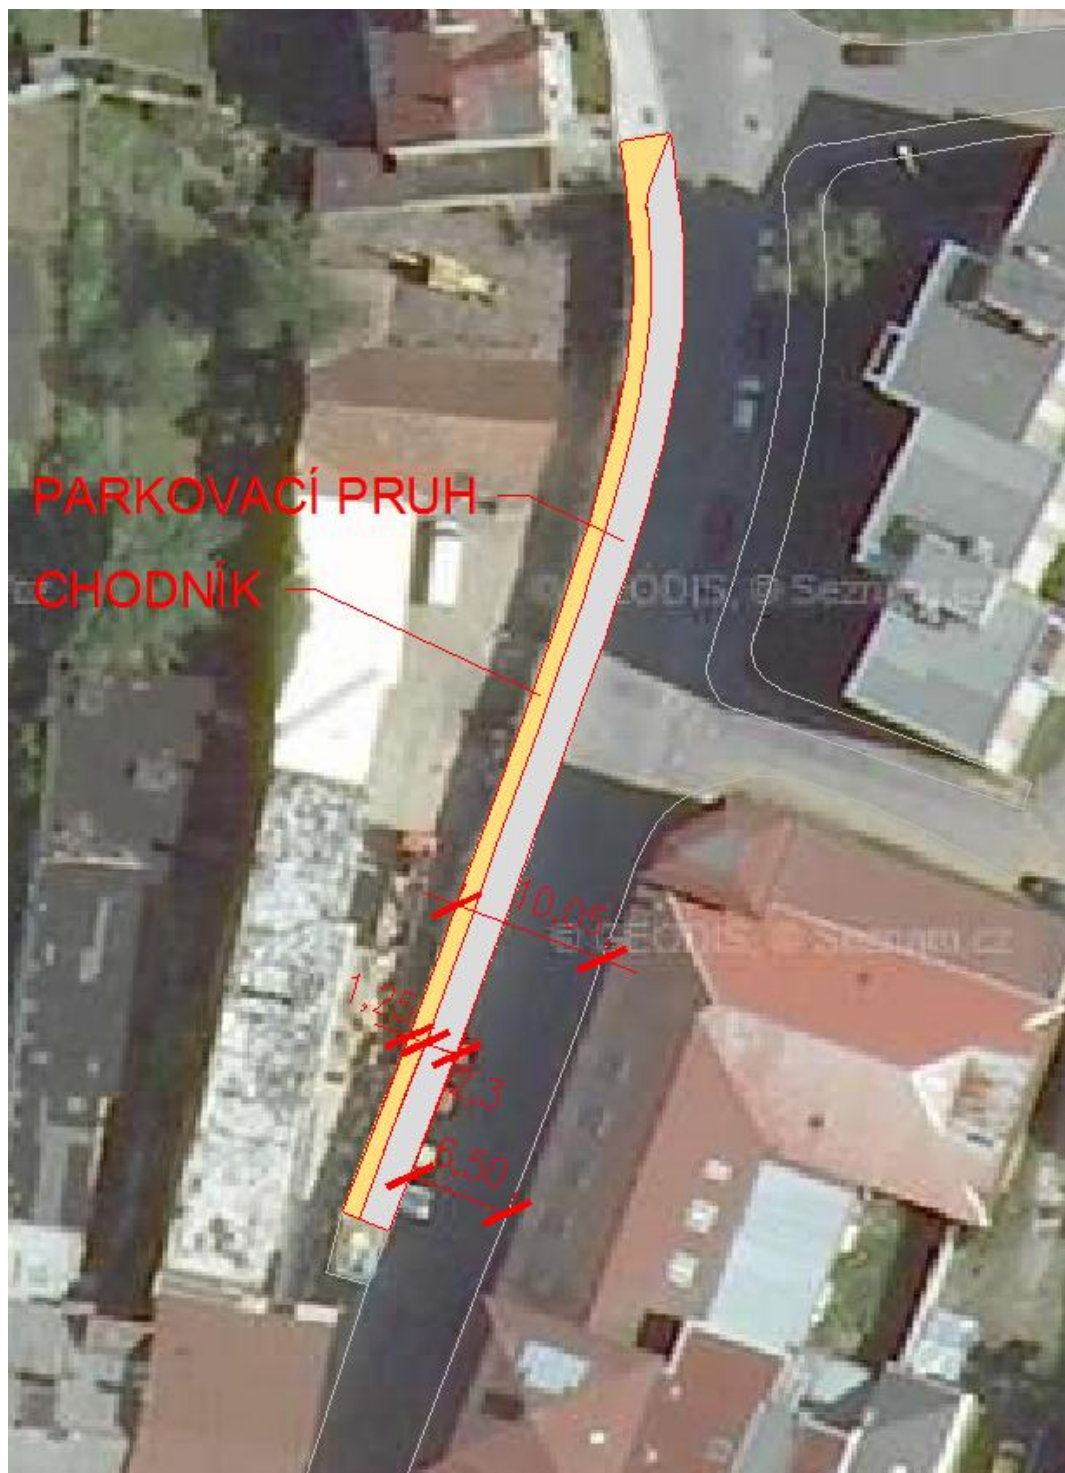
Obrázek 41 - Chybějící chodník ul. Bj. Krawce - návržená opatření

Navrhuje se zřídit chybějící chodník po pravé straně ulice na místo stávajících stání v šířce 1,25m. Vedle nově navrhovaného chodníku v celé jeho délce zřídit parkovací pruh pro podélné stání. Po levé straně ulice, tj. u stávajícího chodníku je značka č. B29 „Zákaz stání“ již umístěna, ale tento zákaz není respektován. Předpokládá se, že při provedení navržených stavebních úprav, by toto porušování zákazu stání, bylo daleko zřetelnější a řidiči, by zde přestali své vozy odstavovat, jelikož by k tomu chyběl dostatečný prostor.

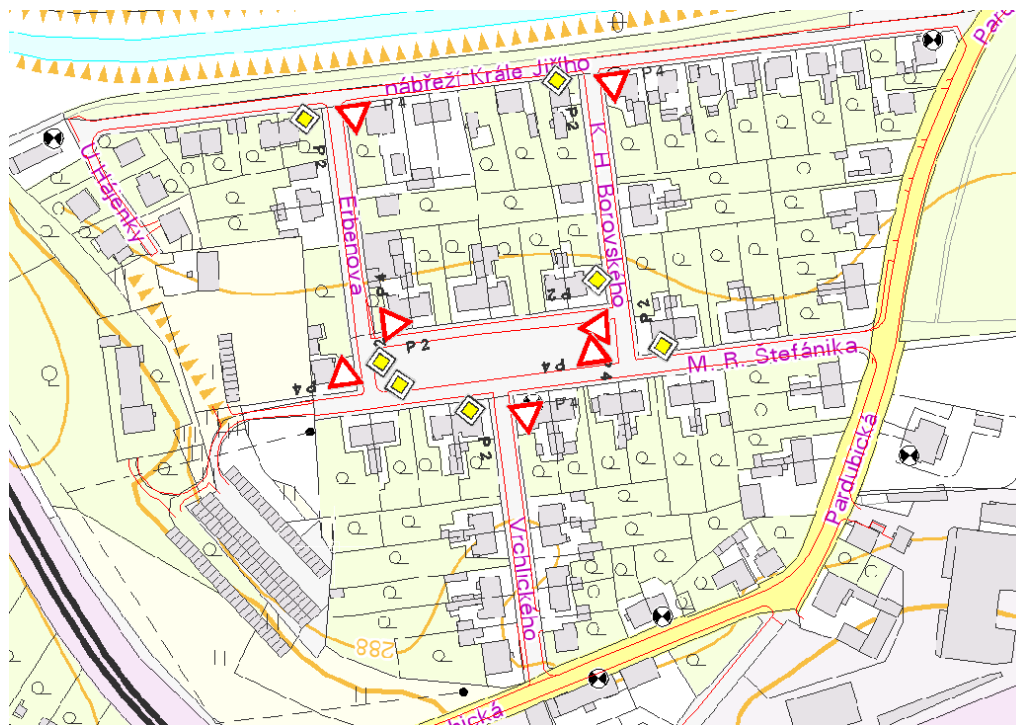
Obrázek 50 - Chybné svislé značení v oblasti Na Lhotách - původní stav

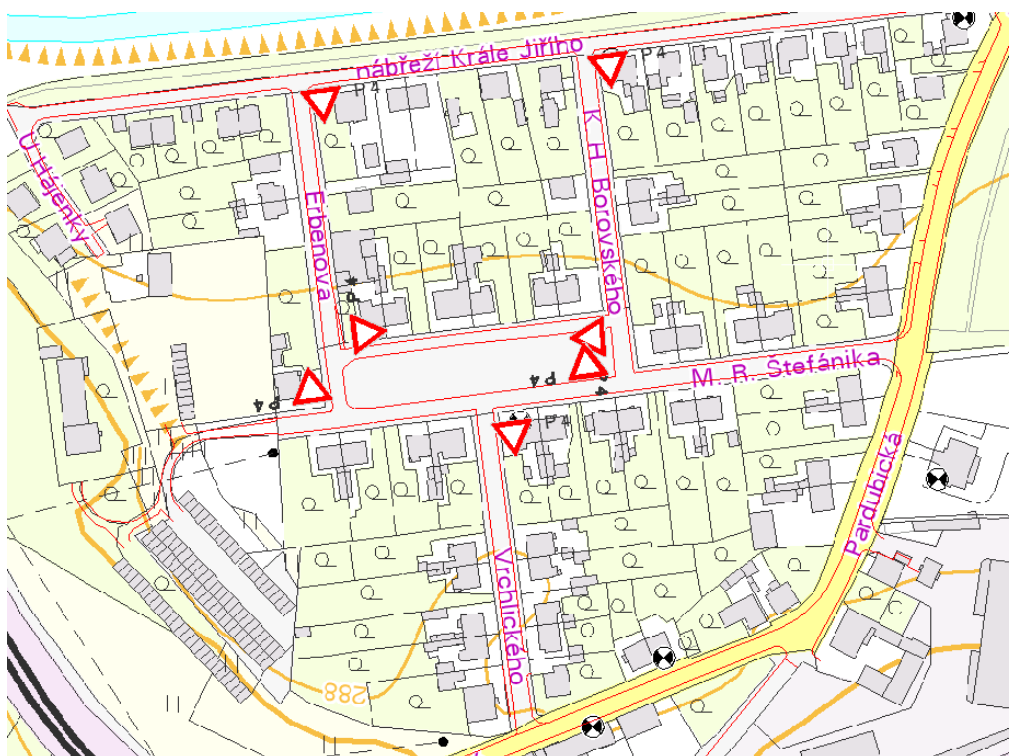
Obrázek 51 - Chybné svislé značení v oblasti Na Lhotách - stávající stav

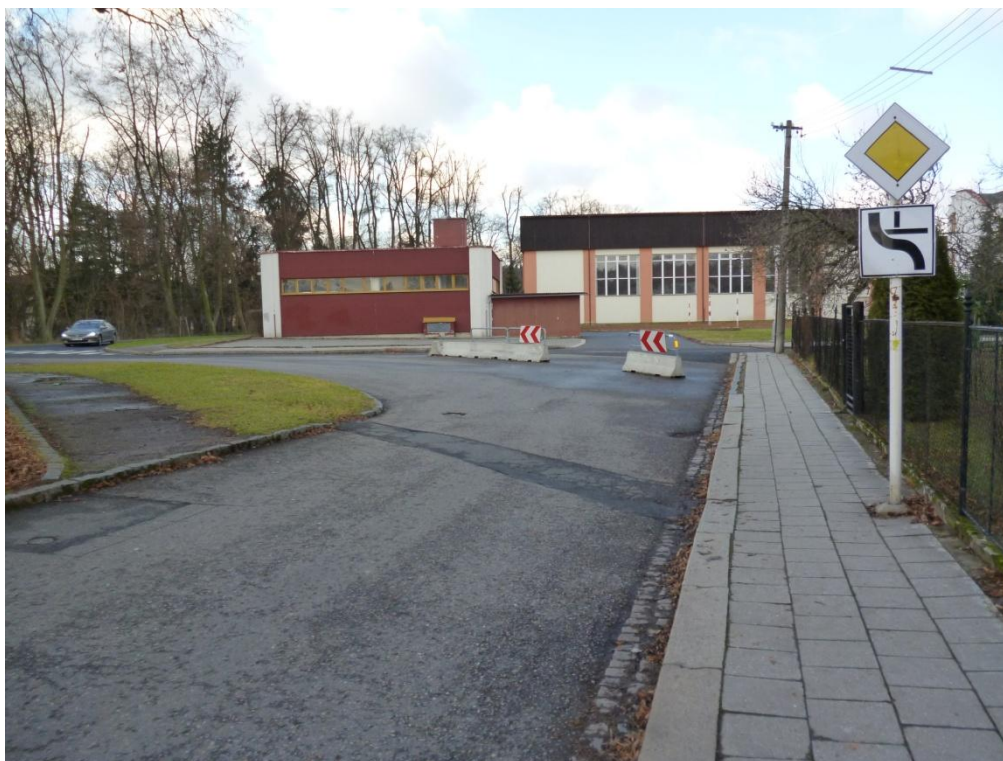
Obrázek 53 - Chybné svislé značení v ul. Stromovka - pohled

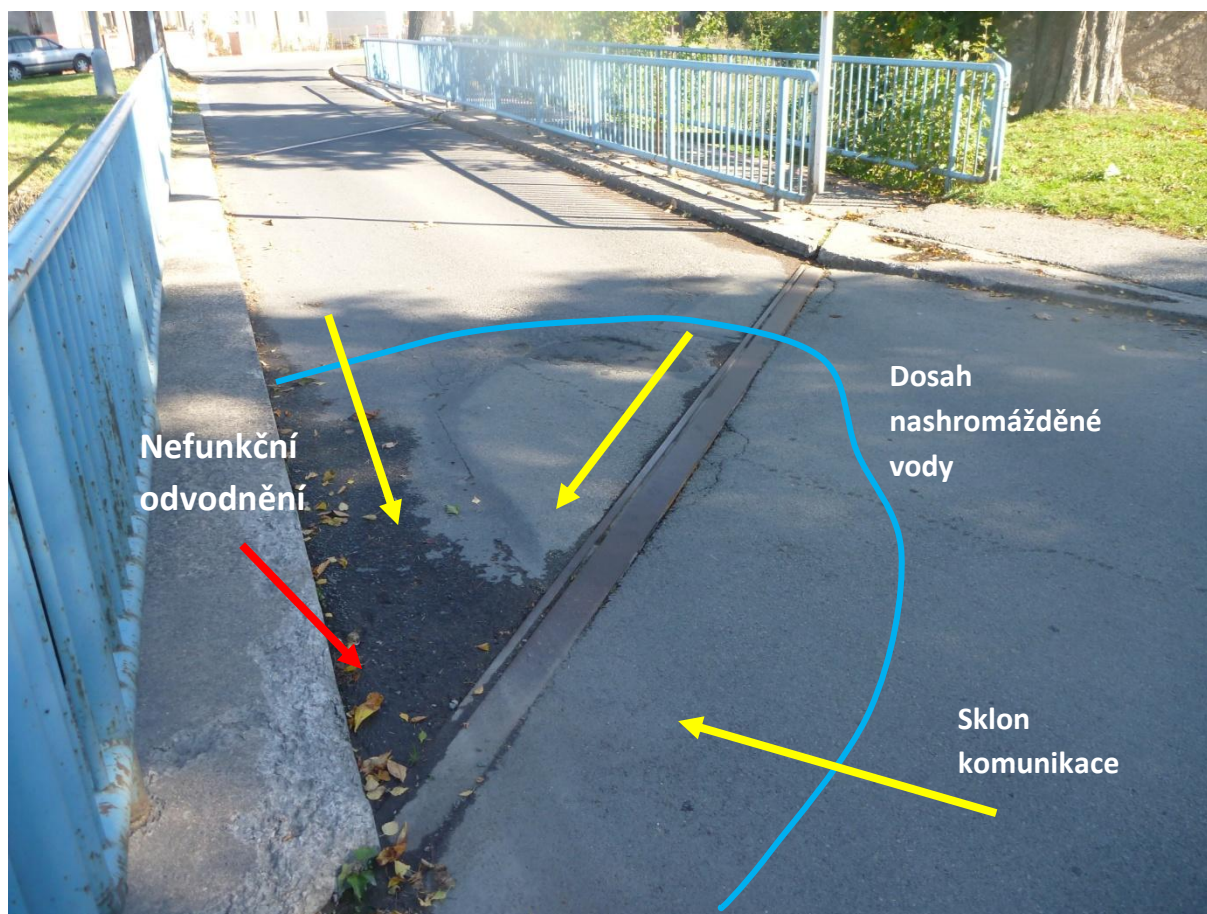
Obrázek 56 - Vozovka mostu v ul. Stromovka - pohled

Kromě poruch obrusné vrstvy trpí v tomto místě i betonové římsy nosné konstrukce degradací betonu.
